# Обследование частного дома

ООО "ТДС"

testo 875-1

Дата измерений: 01.12.2017

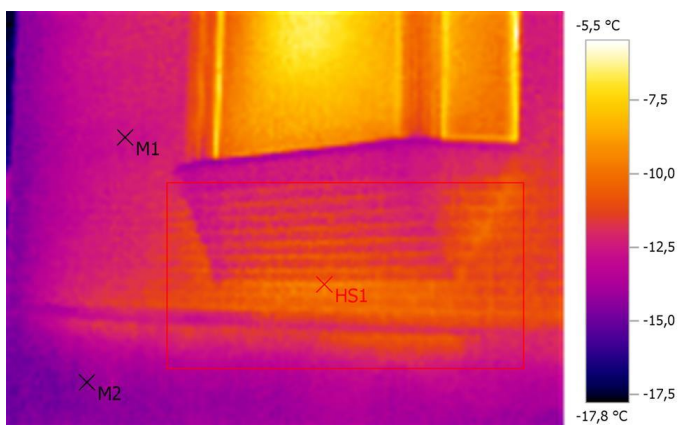
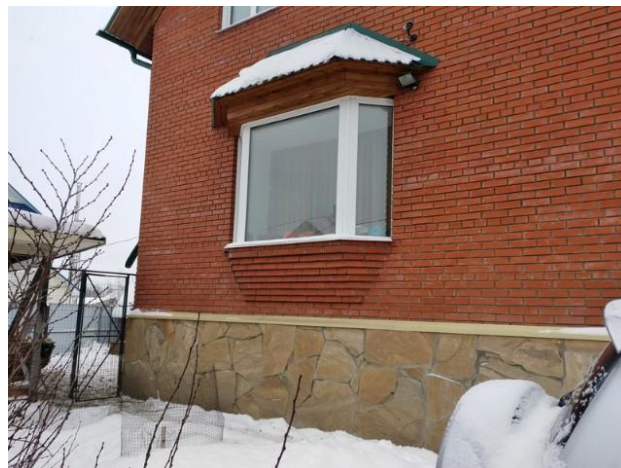
| Измеряемые объекты | Темп. [°C] | Примечания |
|---|---|---|
| Самая теплая точка 1 | -8,9 | Утечки тепла в плоскости стены, недостаточная теплоизоляция наружных стен |

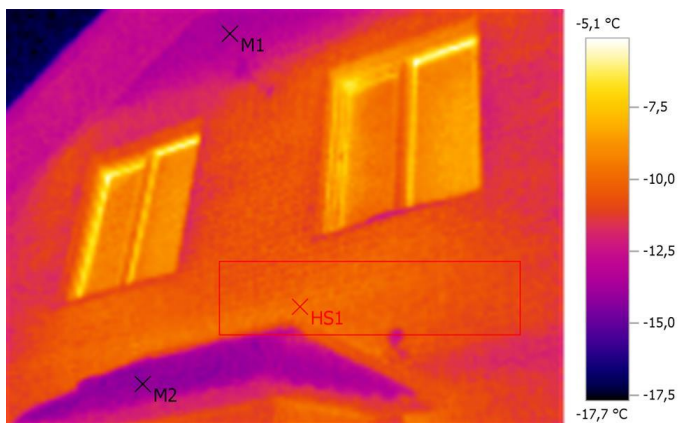
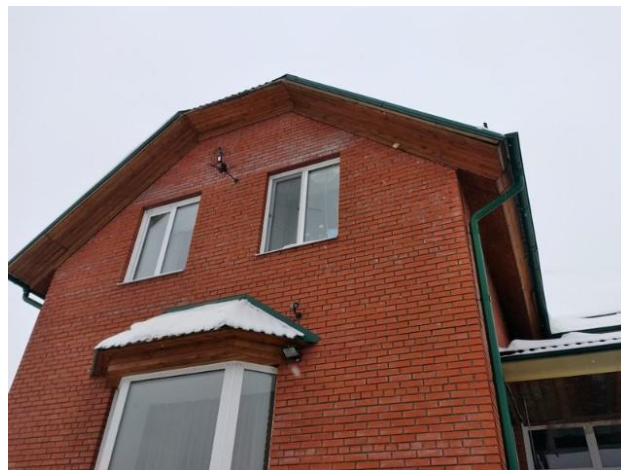
| Измеряемые объекты | Темп. [°C] | Примечания |
|---|---|---|
| Самая теплая точка 1 | -9,3 | Утечки тепла в плоскости стены, недостаточная теплоизоляция наружных стен |

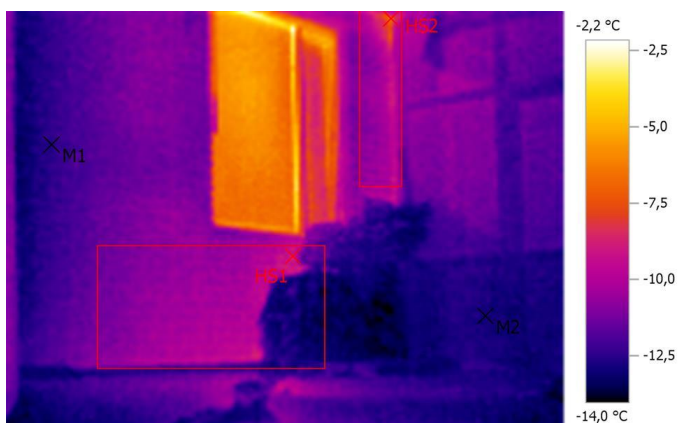
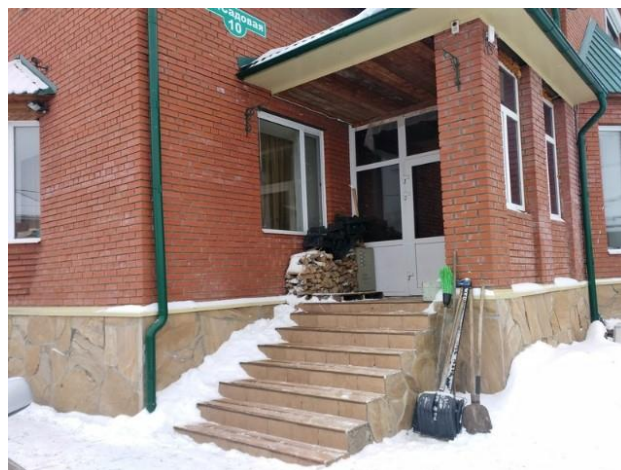
| Измеряемые объекты | Темп. [°C] | Примечания |
|---|---|---|
| Самая теплая точка 1 | -8,7 | Утечки тепла в плоскости стены, недостаточная теплоизоляция наружных стен |
| Самая теплая точка 2 | -6,9 | Утечки тепла в углах, примыканиях. Недостаточная теплоизоляция |

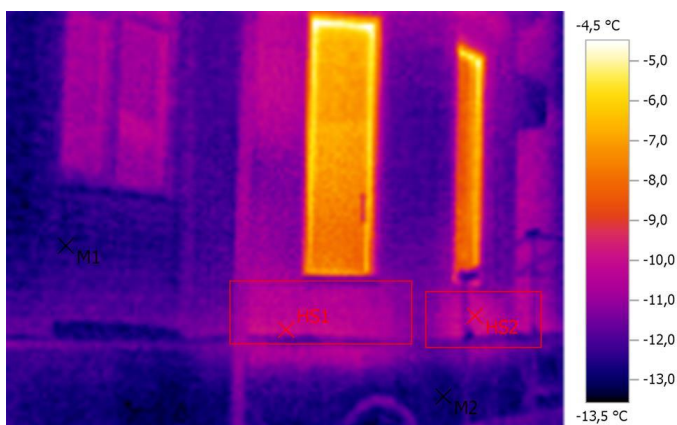
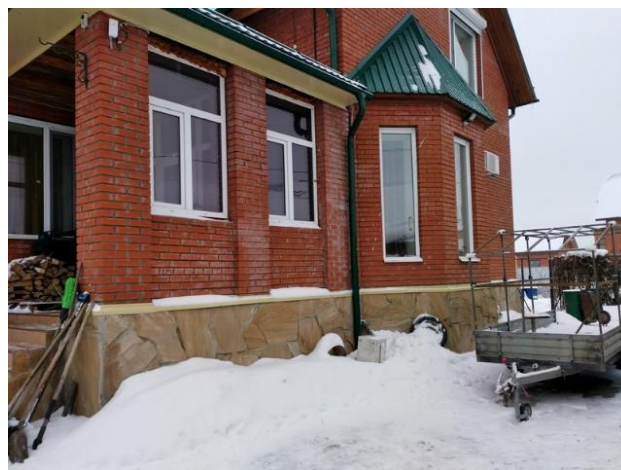
| Измеряемые объекты | Темп. [°C] | Примечания |
|---|---|---|
| Самая теплая точка 1 | -9,8 | Утечки тепла в плоскости стены, недостаточная теплоизоляция наружных стен |
| Самая теплая точка 2 | -9,8 | Утечки тепла в плоскости стены, недостаточная теплоизоляция наружных стен |

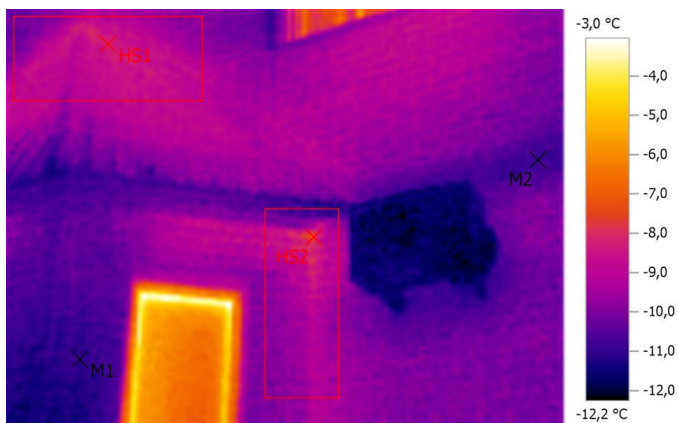
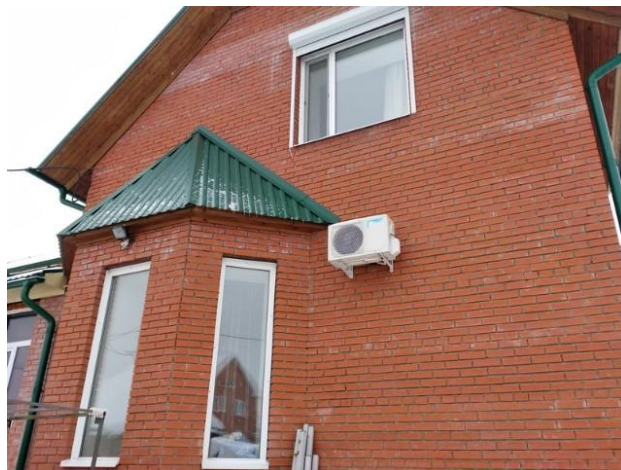
| Измеряемые объекты | Темп. [°C] | Примечания |
|---|---|---|
| Самая теплая точка 1 | -8,1 | Утечки тепла в углах, примыканиях. Недостаточная теплоизоляция |
| Самая теплая точка 2 | -7,2 | Утечки тепла в углах, примыканиях. Недостаточная теплоизоляция |

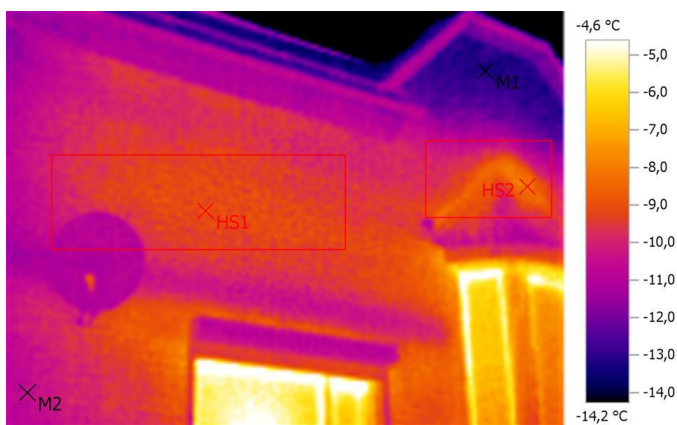
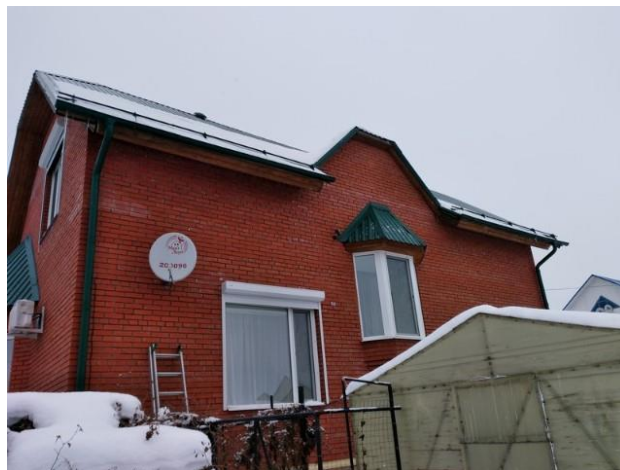
| Измеряемые объекты | Темп. [°C] | Примечания |
|---|---|---|
| Самая теплая точка 1 | -8,7 | Утечки тепла в плоскости стены, недостаточная теплоизоляция наружных стен |
| Самая теплая точка 2 | -7,8 | Утечки тепла в углах, примыканиях. Недостаточная теплоизоляция |

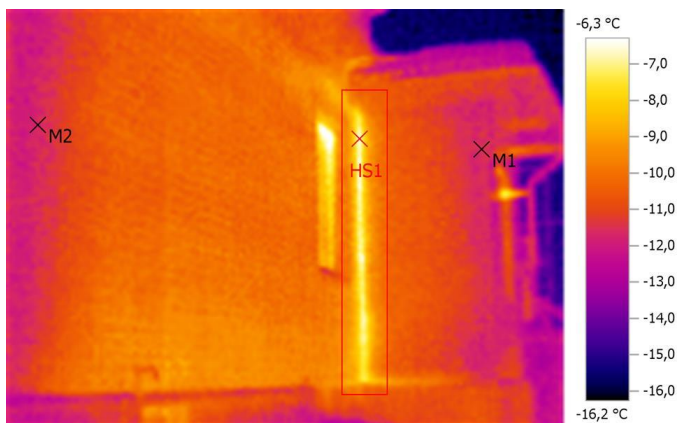
| Измеряемые объекты | Темп. [°C] | Примечания |
|---|---|---|
| Точка измерения 1 | -11,5 | Произвольная точка, показывает температуру основных поверхностей |
| Точка измерения 2 | -11,8 | Произвольная точка, показывает температуру основных поверхностей |
| Самая теплая точка 1 | -6,3 | Утечки тепла в углах, примыканиях.<br>Недостаточная теплоизоляция |

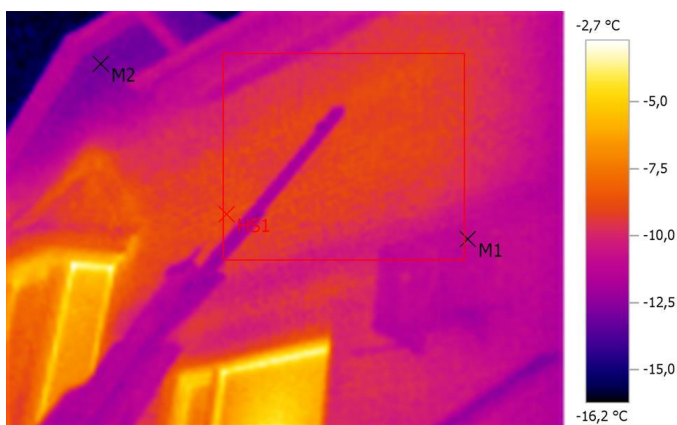
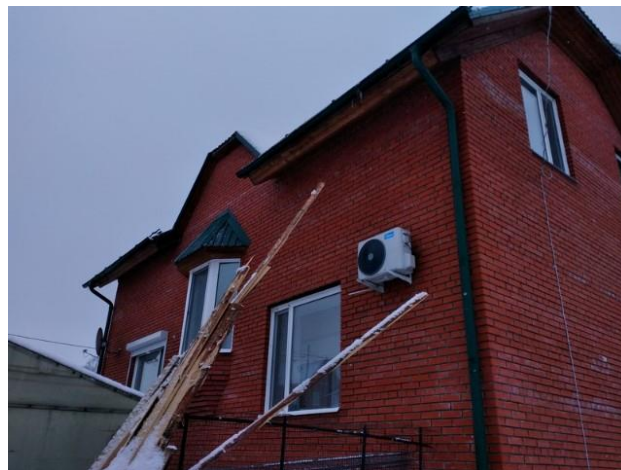
| Измеряемые объекты | Темп. [°C] | Примечания |
|---|---|---|
| Самая теплая точка 1 | -8,4 | Утечки тепла в плоскости стены, недостаточная теплоизоляция наружных стен |

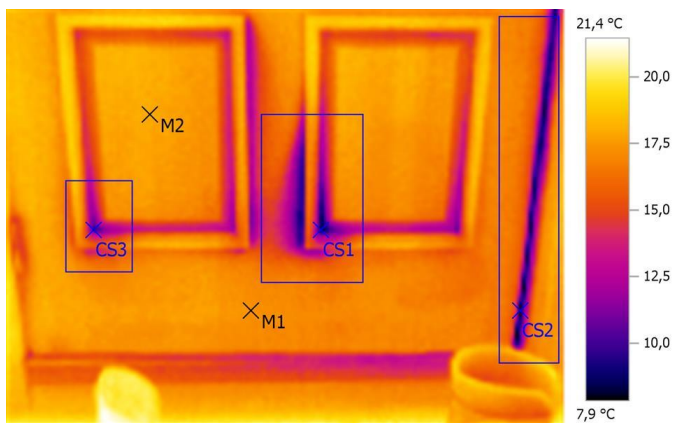
| Измеряемые объекты | Темп. [°C] | Примечания |
|---|---|---|
| Точка измерения 1 | 17,4 | Произвольная точка, показывает температуру основных поверхностей |
| Точка измерения 2 | 18,0 | Произвольная точка, показывает температуру основных поверхностей |
| Самая холодная точка 1 | 8,2 | Инфильтрация холодного воздуха, дефект в конструкции двери. |
| Самая холодная точка 2 | 7,9 | Инфильтрация холодного воздуха, неплотное прилегание двери. |
| Самая холодная точка 3 | 9,7 | Инфильтрация холодного воздуха, дефект в конструкции двери. |

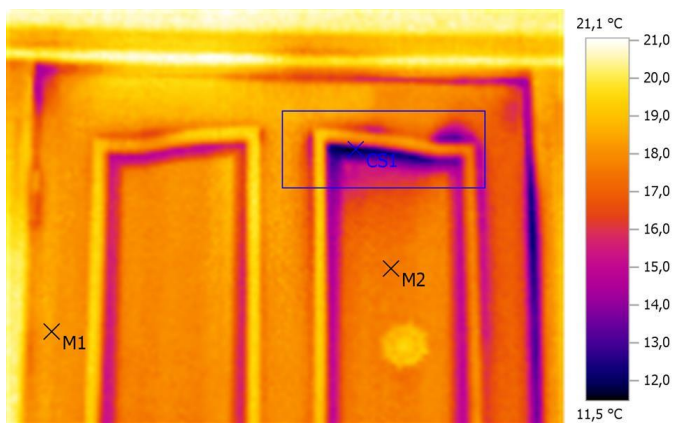
| Измеряемые объекты | Темп. [°C] | Примечания |
|---|---|---|
| Точка измерения 1 | 18,3 | Произвольная точка, показывает температуру основных поверхностей |
| Точка измерения 2 | 17,6 | Произвольная точка, показывает температуру основных поверхностей |
| Самая холодная точка 1 | 11,5 | Инфильтрация холодного воздуха, дефект в конструкции двери. |

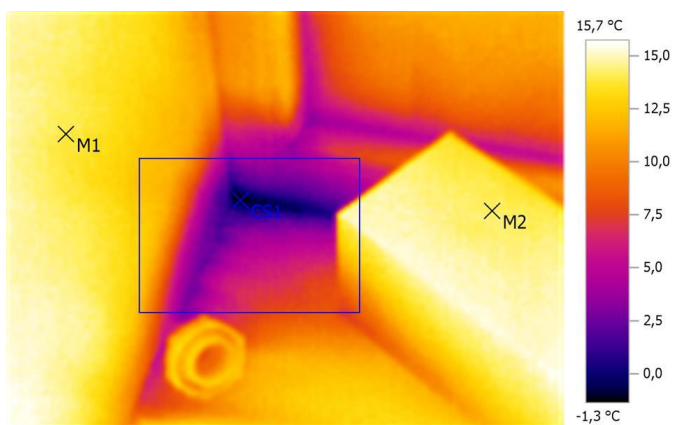
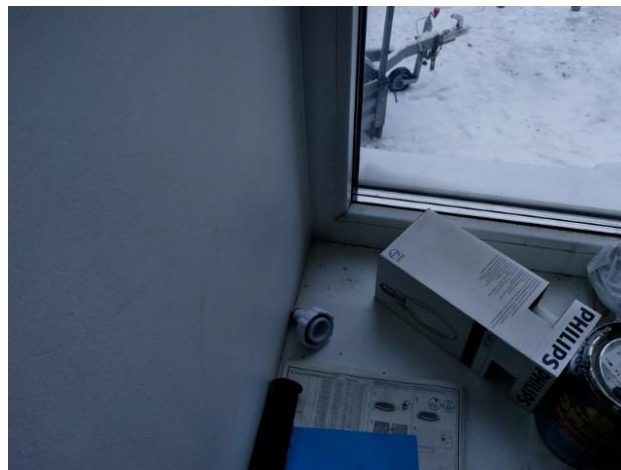
| Измеряемые объекты | Темп. [°C] | Примечания |
|---|---|---|
| Самая холодная точка 1 | -1,3 | Некачественная или разрушенная герметизация подоконника и откосов |

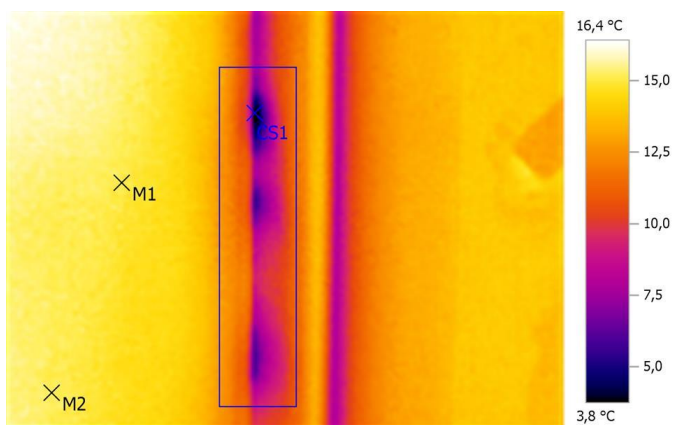
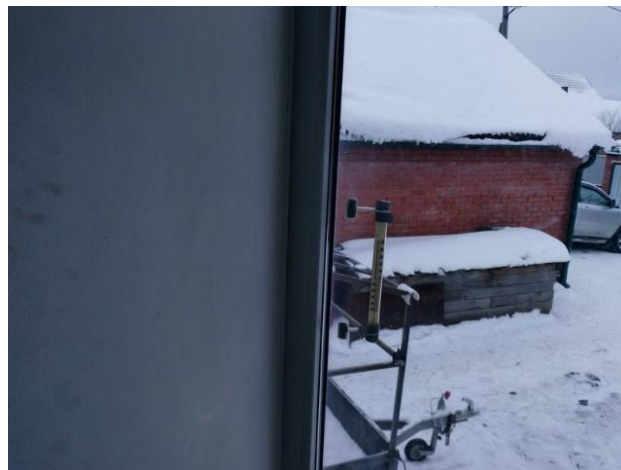
| Измеряемые объекты | Темп. [°C] | Примечания |
|---|---|---|
| Самая холодная точка 1 | 3,8 | Некачественная или разрушенная герметизация подоконника и откосов |

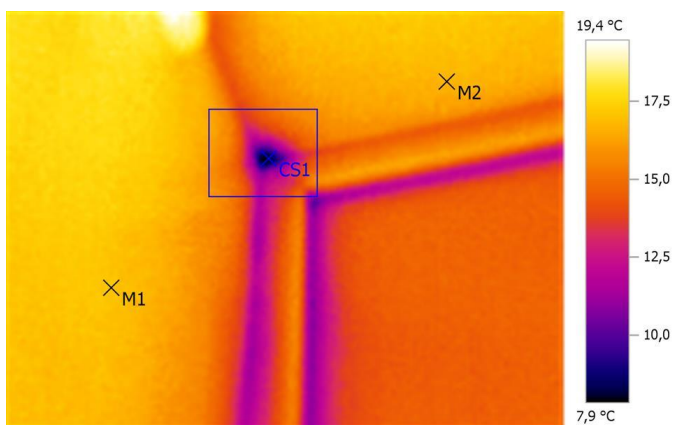
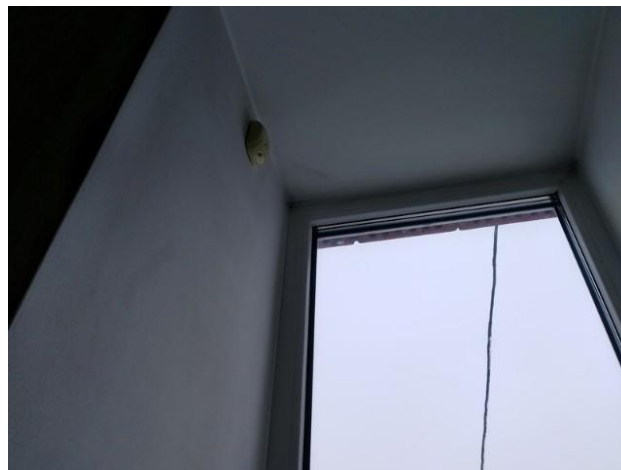
| Измеряемые объекты | Темп. [°C] | Примечания |
|---|---|---|
| Самая холодная точка 1 | 7,9 | Некачественная или разрушенная герметизация подоконника и откосов |

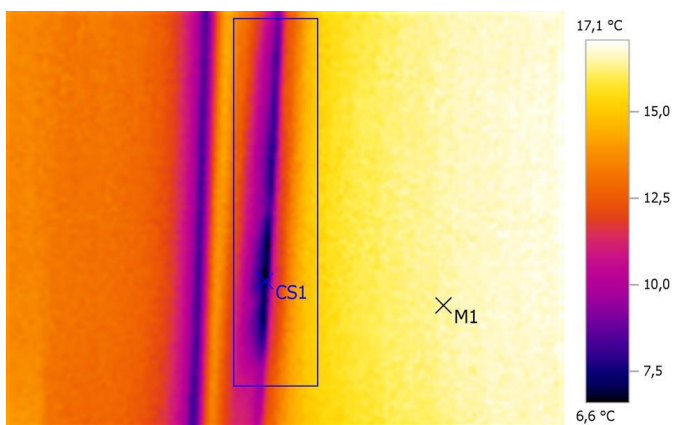
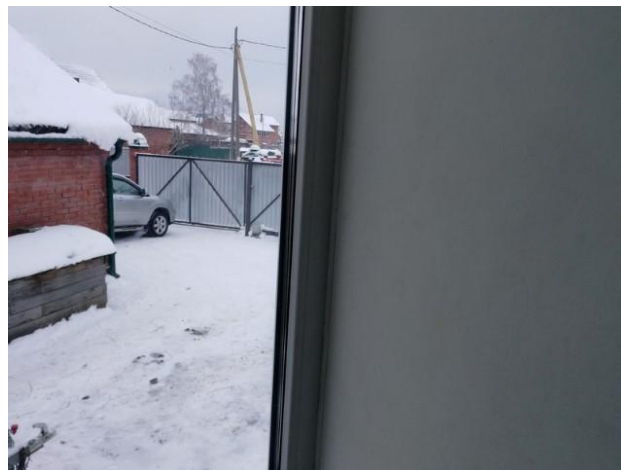
| Измеряемые объекты | Темп. [°C] | Примечания |
|---|---|---|
| Самая холодная точка 1 | 6,6 | Некачественная или разрушенная герметизация подоконника и откосов |

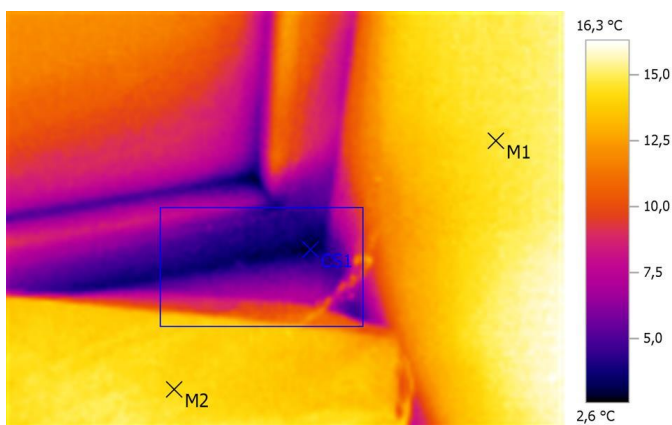
| Измеряемые объекты | Темп. [°C] | Примечания |
|---|---|---|
| Самая холодная точка 1 | 2,6 | Некачественная или разрушенная герметизация подоконника и откосов |

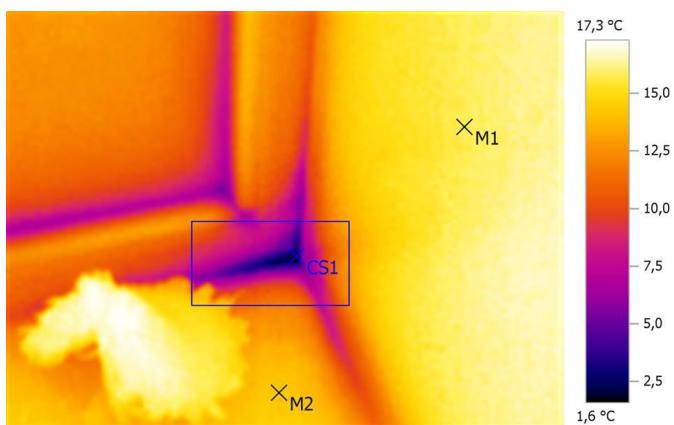
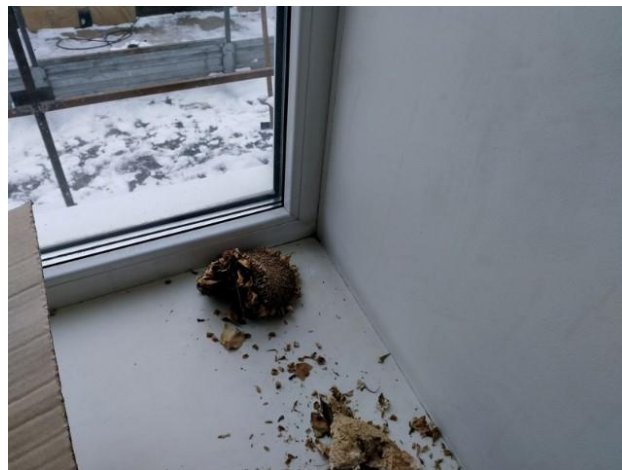
| Измеряемые объекты | Темп. [°C] | Примечания |
|---|---|---|
| Самая холодная точка 1 | 1,6 | Некачественная или разрушенная герметизация подоконника и откосов |

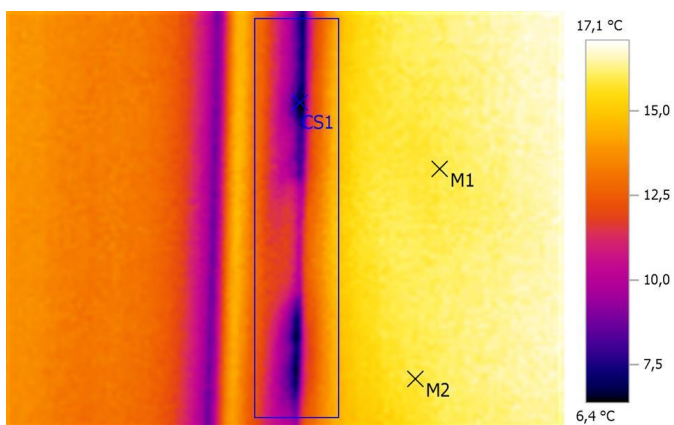
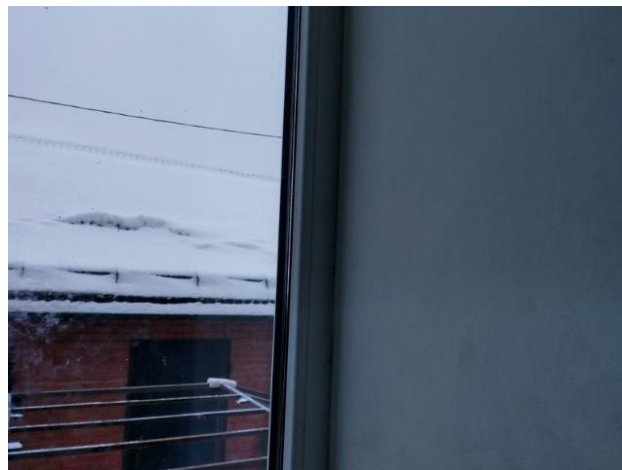
| Измеряемые объекты | Темп. [°C] | Примечания |
|---|---|---|
| Самая холодная точка 1 | 6,4 | Некачественная или разрушенная герметизация подоконника и откосов |

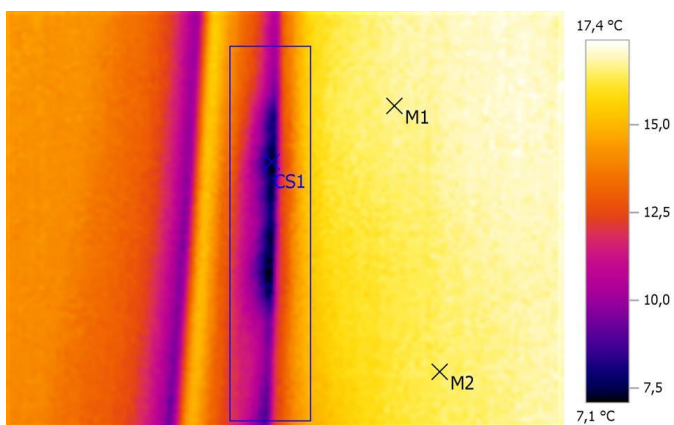
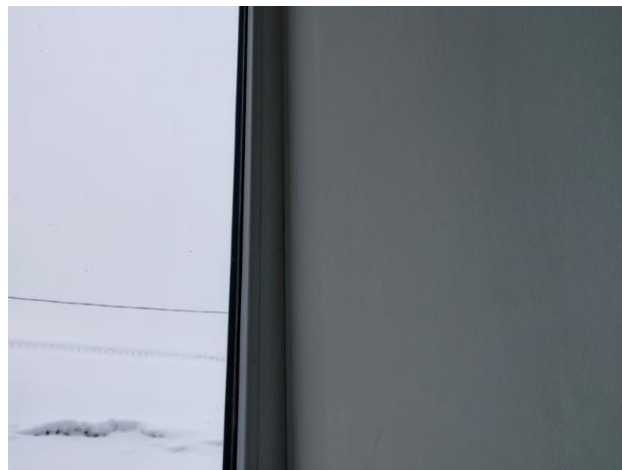
| Измеряемые объекты | Темп. [°C] | Примечания |
|---|---|---|
| Самая холодная точка 1 | 7,1 | Некачественная или разрушенная герметизация подоконника и откосов |

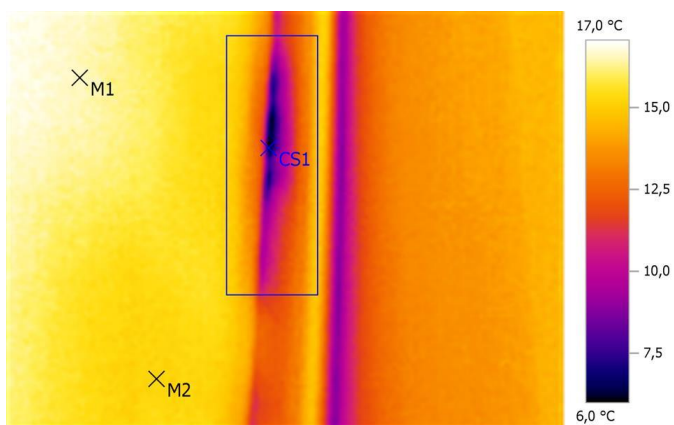
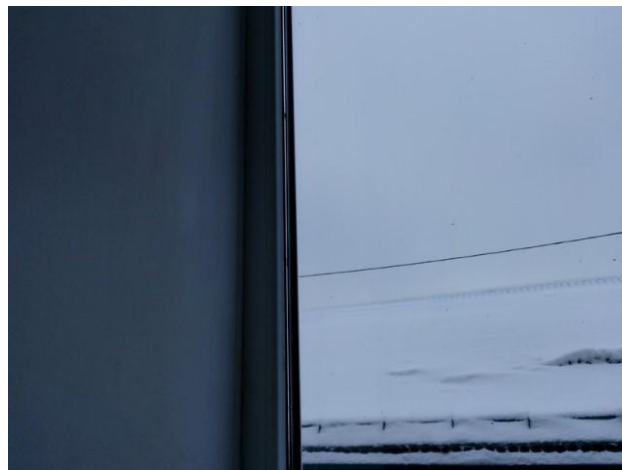
| Измеряемые объекты | Темп. [°C] | Примечания |
|---|---|---|
| Самая холодная точка 1 | 6,0 | Некачественная или разрушенная герметизация подоконника и откосов |

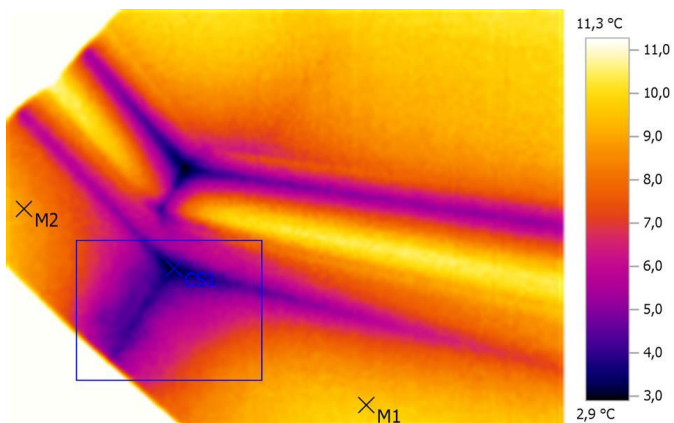
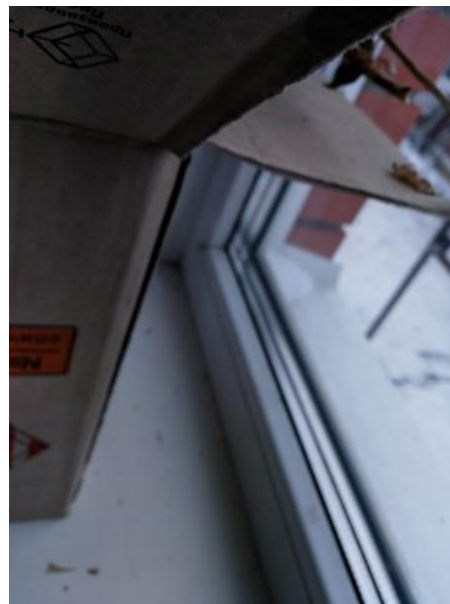
| Измеряемые объекты | Темп. [°C] | Примечания |
|---|---|---|
| Самая холодная точка 1 | 2,9 | Некачественная или разрушенная герметизация подоконника и откосов |

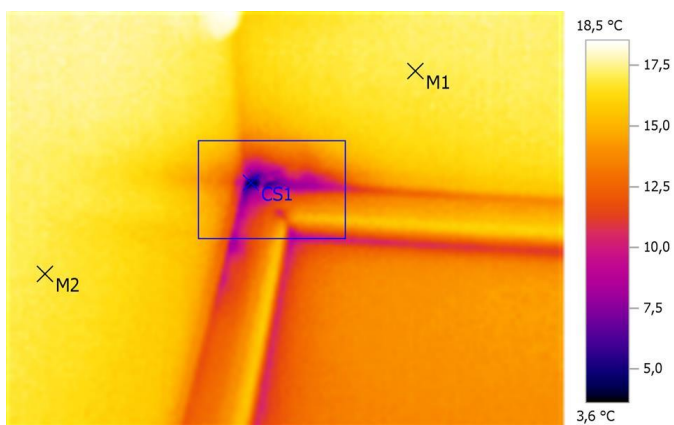
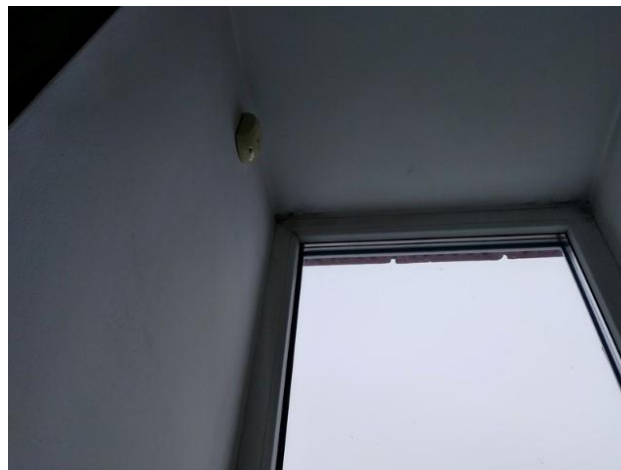
| Измеряемые объекты | Темп. [°C] | Примечания |
|---|---|---|
| Самая холодная точка 1 | 3,6 | Некачественная или разрушенная герметизация подоконника и откосов |

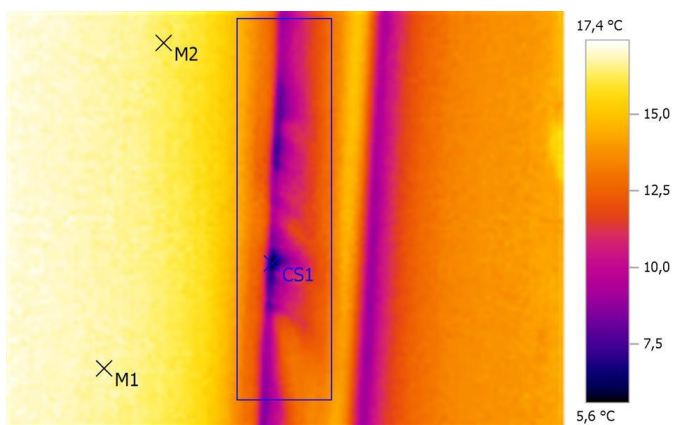
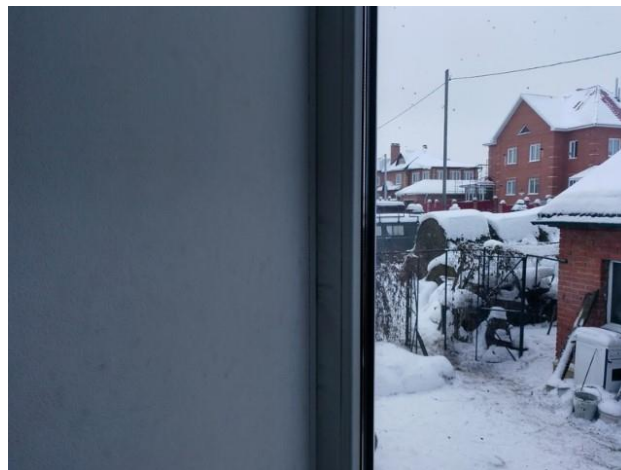
| Измеряемые объекты | Темп. [°C] | Примечания |
|---|---|---|
| Самая холодная точка 1 | 5,6 | Некачественная или разрушенная герметизация подоконника и откосов |

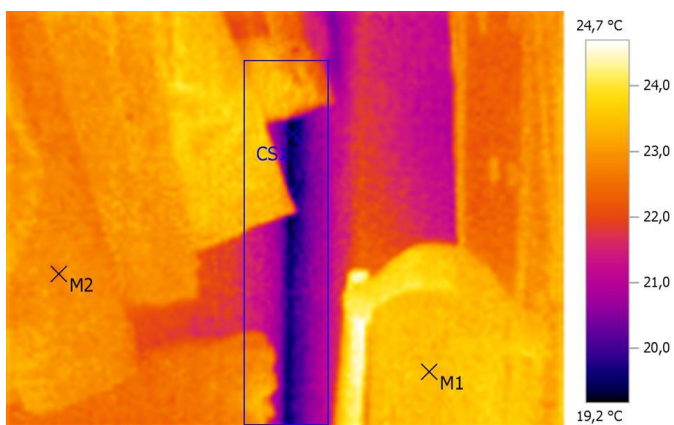
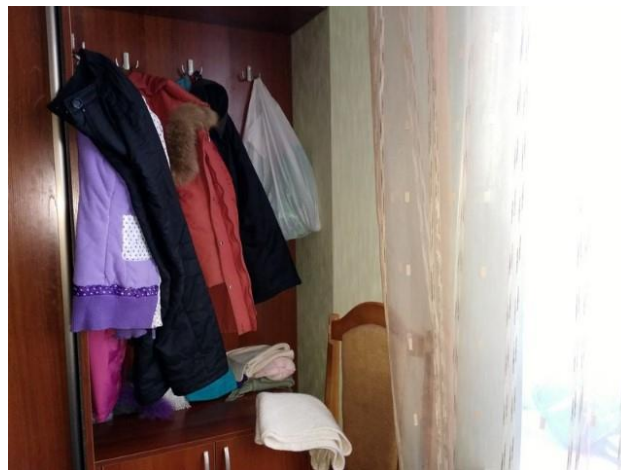
| Измеряемые объекты | Темп. [°C] | Примечания |
|---|---|---|
| Самая холодная точка 1 | 19,2 | Промерзание по примыканиям к несущим стенам |

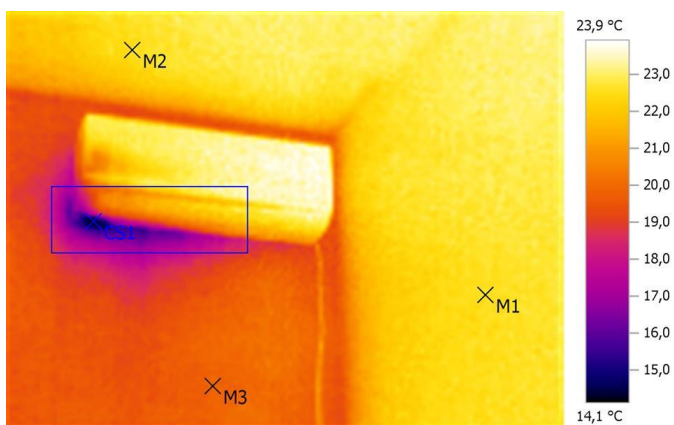
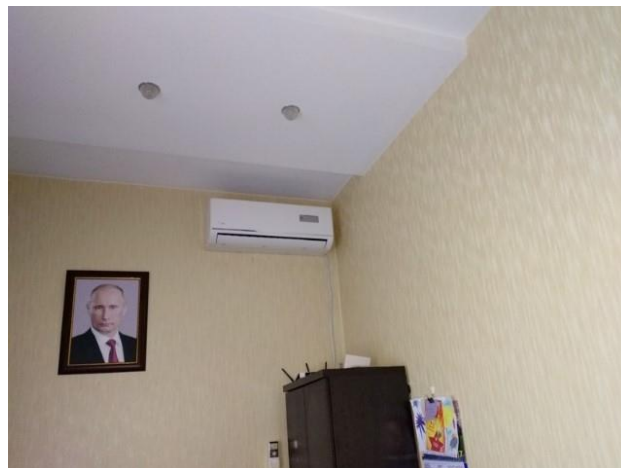
| Измеряемые объекты | Темп. [°C] | Примечания |
|---|---|---|
| Самая холодная точка 1 | 14,1 | Дефект теплоизоляции технологических отверстий |

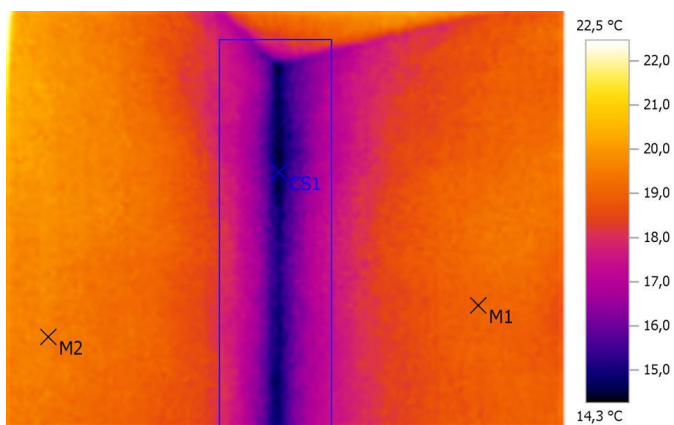
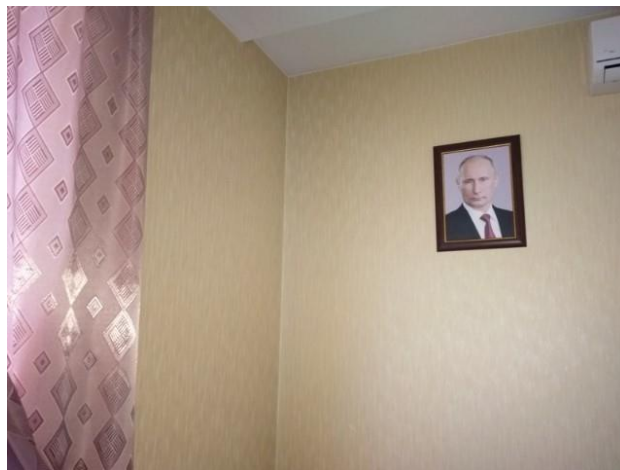
| Измеряемые объекты | Темп. [°C] | Примечания |
|---|---|---|
| Самая холодная точка 1 | 14,3 | Промерзание внешнего угла, недостаточная теплоизоляция/дефект теплоизоляции |

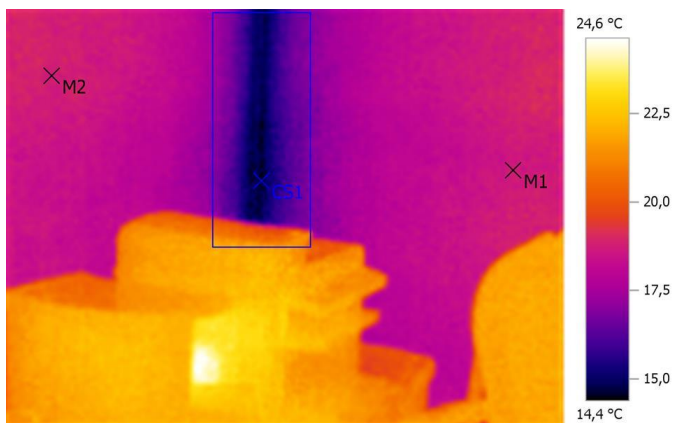
| Измеряемые объекты | Темп. [°C] | Примечания |
|---|---|---|
| Самая холодная точка 1 | 14,4 | Промерзание внешнего угла, недостаточная теплоизоляция/дефект теплоизоляции |

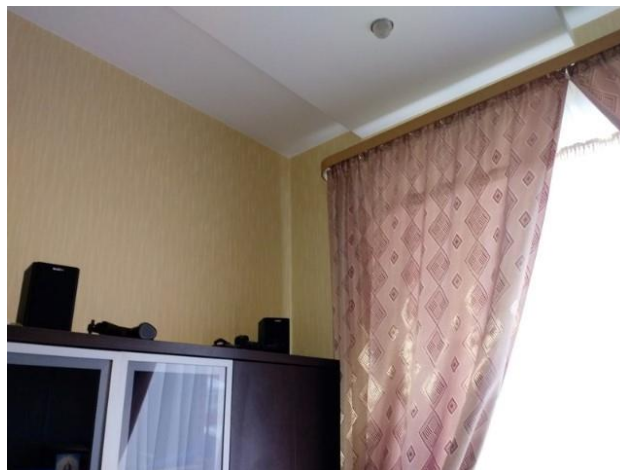
| Измеряемые объекты | Темп. [°C] | Примечания |
|---|---|---|
| Самая холодная точка 1 | 20,1 | Промерзание плоскости стены, недостаточная изоляция наружных стен |

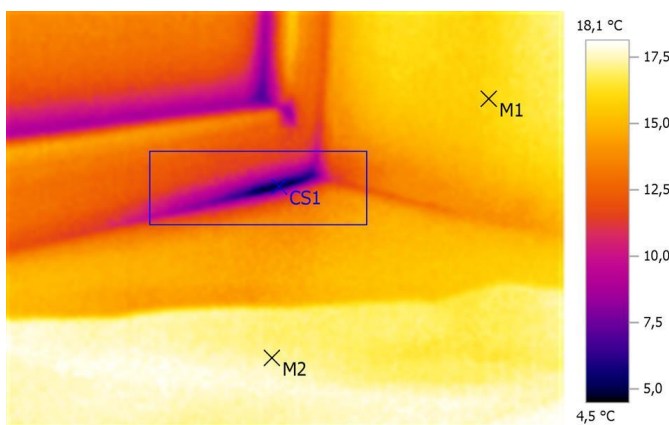
| Измеряемые объекты | Темп. [°C] | Примечания |
|---|---|---|
| Самая холодная точка 1 | 4,5 | Некачественная или разрушенная герметизация подоконника и откосов |

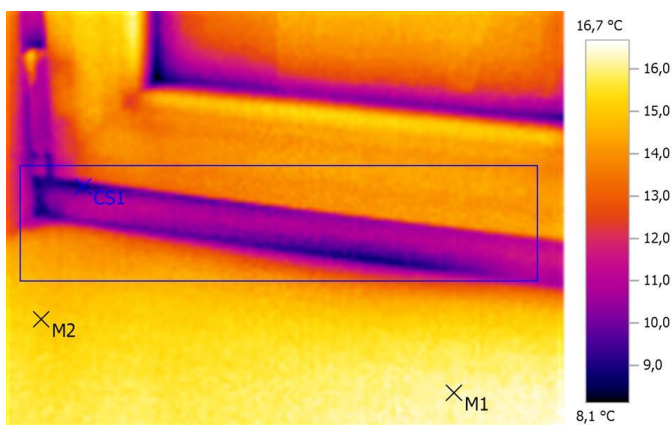
| Измеряемые объекты | Темп. [°C] | Примечания |
|---|---|---|
| Самая холодная точка 1 | 8,7 | Некачественная или разрушенная герметизация подоконника и откосов |

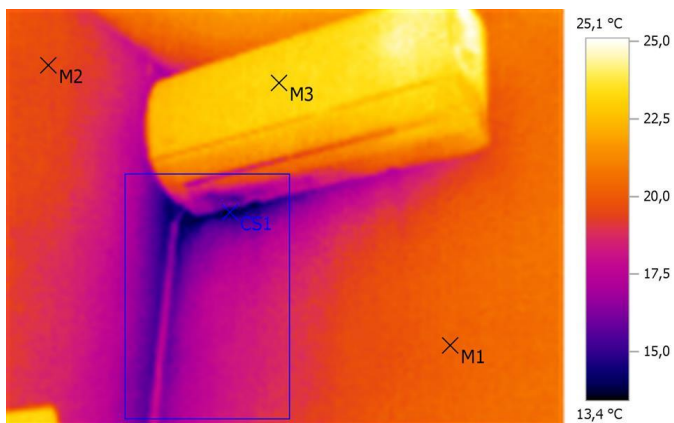
| Измеряемые объекты | Темп. [°C] | Примечания |
|---|---|---|
| Самая холодная точка 1 | 13,4 | Дефект теплоизоляции технологических отверстий |

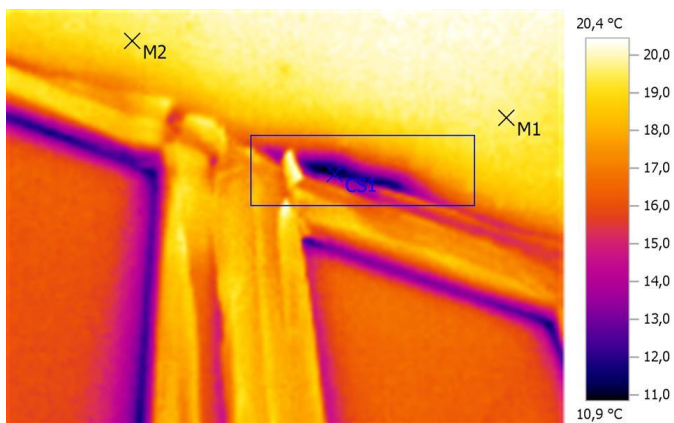
| Измеряемые объекты | Темп. [°C] | Примечания |
|---|---|---|
| Самая холодная точка 1 | 10,9 | Некачественная или разрушенная герметизация подоконника и откосов |

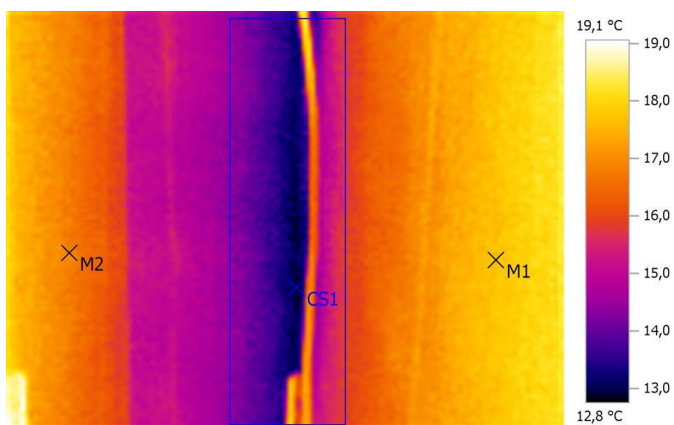
| Измеряемые объекты | Темп. [°C] | Примечания |
|---|---|---|
| Самая холодная точка 1 | 12,8 | Промерзание внешнего угла, недостаточная теплоизоляция/дефект теплоизоляции |

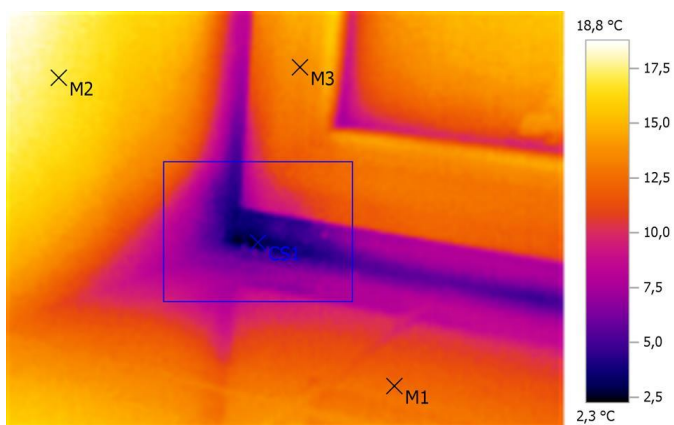
| Измеряемые объекты | Темп. [°C] | Примечания |
|---|---|---|
| Самая холодная точка 1 | 2,3 | Некачественная или разрушенная герметизация подоконника и откосов |

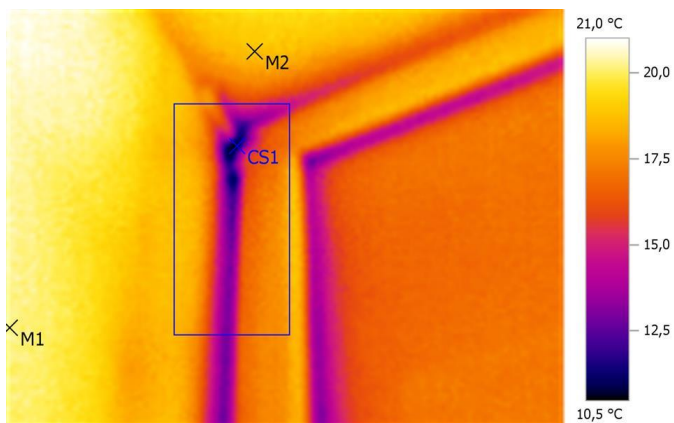
| Измеряемые объекты | Темп. [°C] | Примечания |
|---|---|---|
| Самая холодная точка 1 | 10,5 | Некачественная или разрушенная герметизация подоконника и откосов |

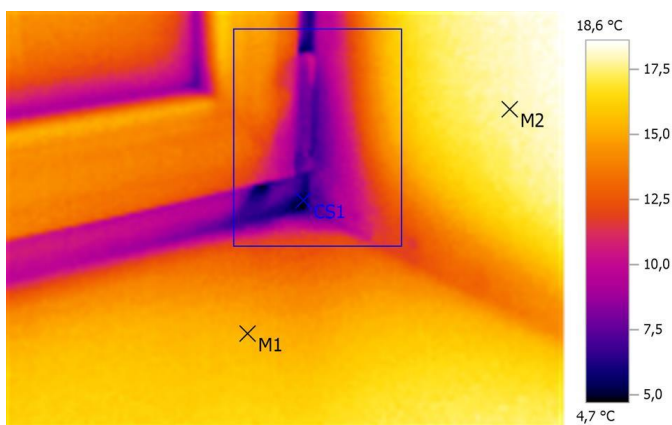
| Измеряемые объекты | Темп. [°C] | Примечания |
|---|---|---|
| Самая холодная точка 1 | 4,7 | Некачественная или разрушенная герметизация подоконника и откосов |

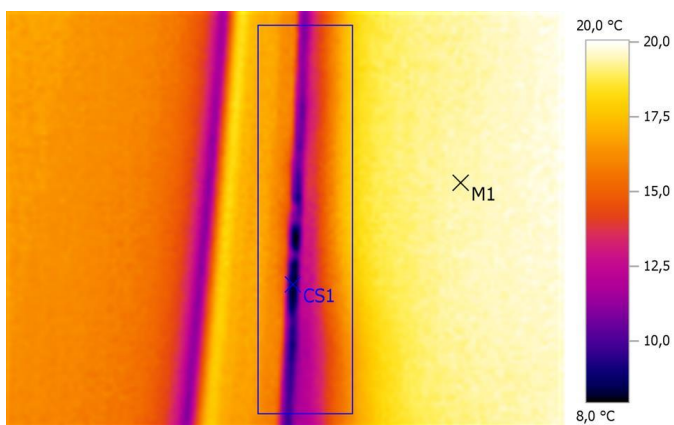
| Измеряемые объекты | Темп. [°C] | Примечания |
|---|---|---|
| Самая холодная точка 1 | 8,0 | Некачественная или разрушенная герметизация подоконника и откосов |

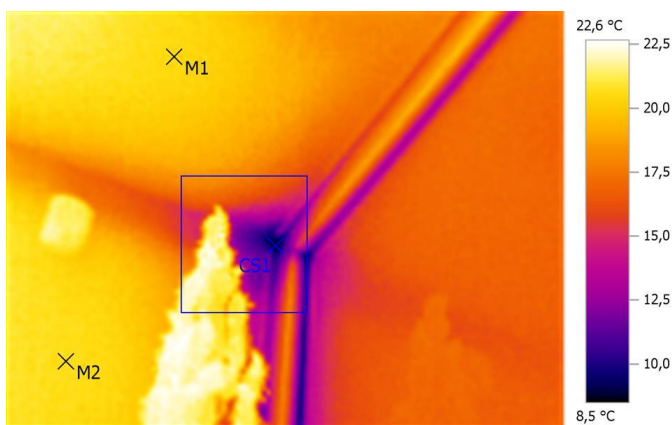
| Измеряемые объекты | Темп. [°C] | Примечания |
|---|---|---|
| Самая холодная точка 1 | 8,5 | Некачественная или разрушенная герметизация подоконника и откосов |

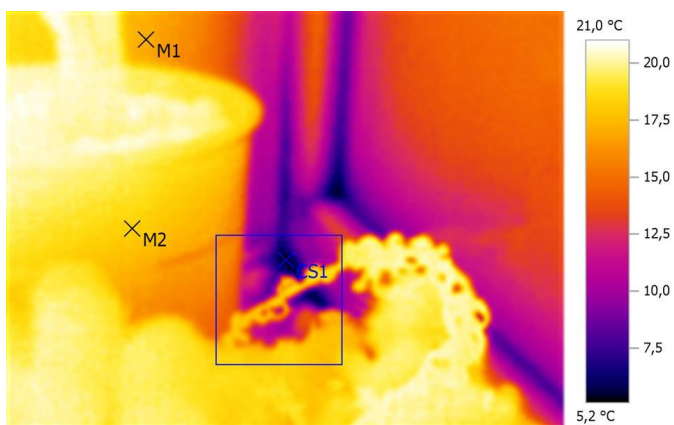
| Измеряемые объекты | Темп. [°C] | Примечания |
|---|---|---|
| Самая холодная точка 1 | 5,2 | Некачественная или разрушенная герметизация подоконника и откосов |

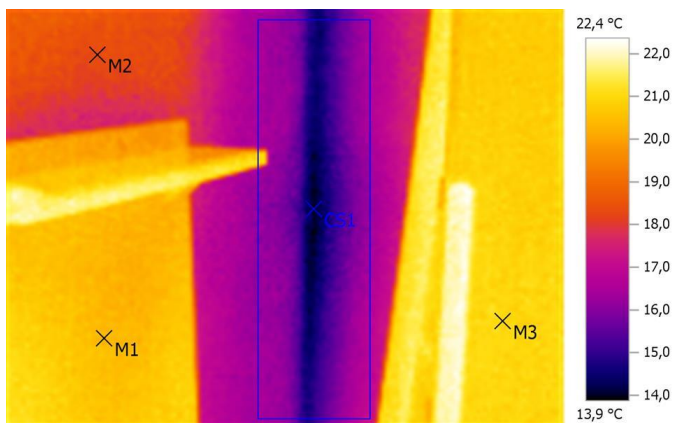
| Измеряемые объекты | Темп. [°C] | Примечания |
|---|---|---|
| Самая холодная точка 1 | 13,9 | Промерзание внешнего угла, недостаточная теплоизоляция/дефект теплоизоляции |

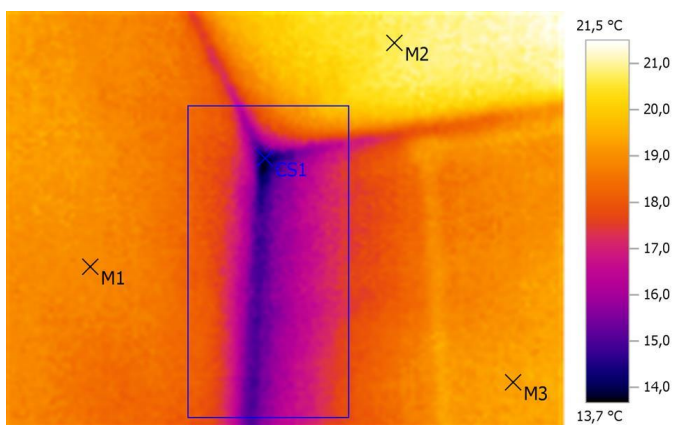
| Измеряемые объекты | Темп. [°C] | Примечания |
|---|---|---|
| Самая холодная точка 1 | 13,7 | Промерзание внешнего угла, недостаточная теплоизоляция/дефект теплоизоляции |

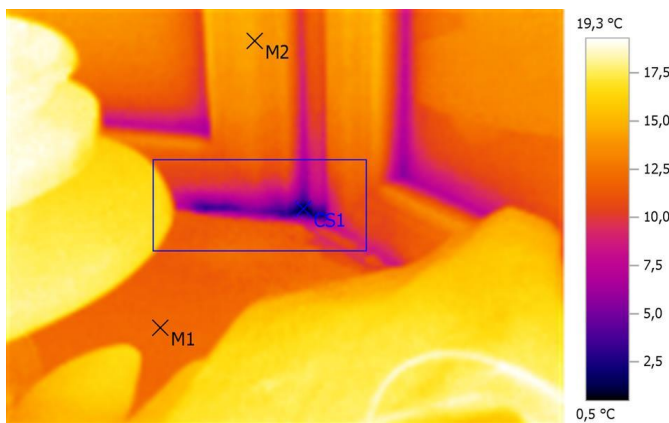
| Измеряемые объекты | Темп. [°C] | Примечания |
|---|---|---|
| Самая холодная точка 1 | 0,5 | Некачественная или разрушенная герметизация подоконника и откосов |

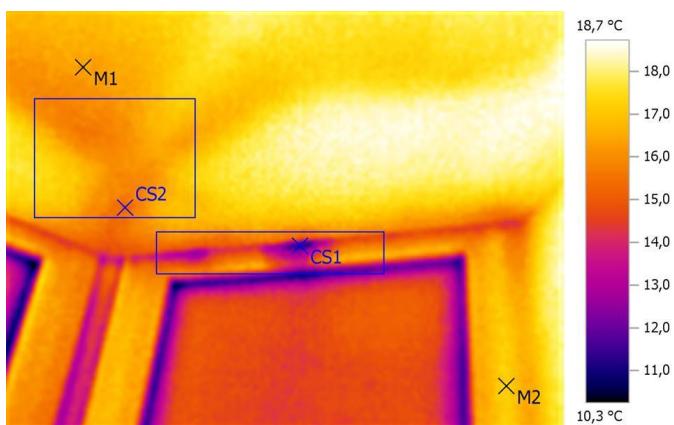
| Измеряемые объекты | Темп. [°C] | Примечания |
|---|---|---|
| Самая холодная точка 1 | 10,9 | Некачественная или разрушенная герметизация подоконника и откосов |

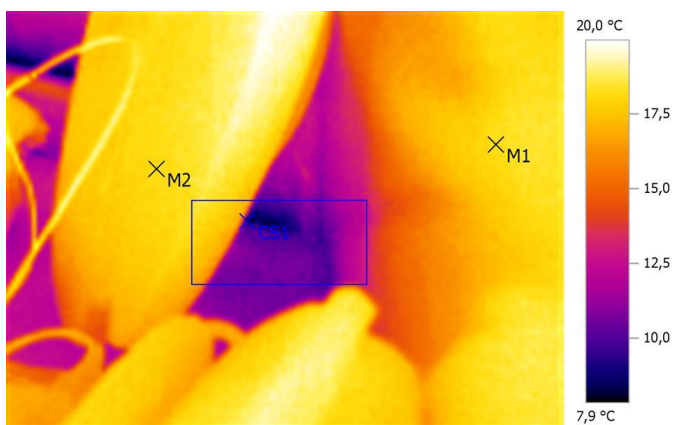
| Измеряемые объекты | Темп. [°C] | Примечания |
|---|---|---|
| Самая холодная точка 1 | 7,9 | Некачественная или разрушенная герметизация подоконника и откосов |

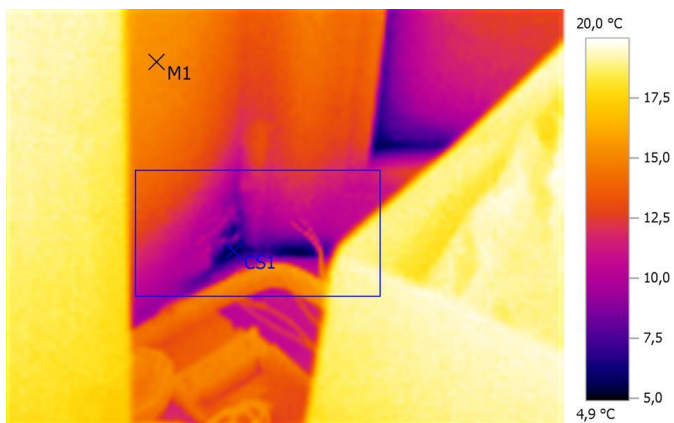
| Измеряемые объекты | Темп. [°C] | Примечания |
|---|---|---|
| Самая холодная точка 1 | 4,9 | Некачественная или разрушенная герметизация подоконника и откосов |

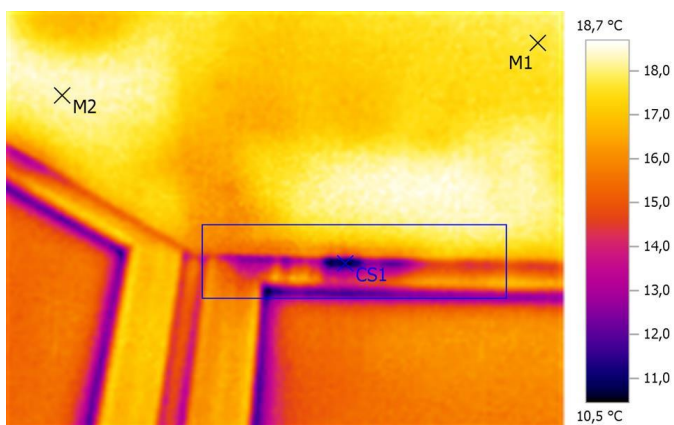
| Измеряемые объекты | Темп. [°C] | Примечания |
|---|---|---|
| Самая холодная точка 1 | 10,5 | Некачественная или разрушенная герметизация подоконника и откосов |
